Urjalan kunnan Huhdin koulun sisäilmaongelmat ja ylipaineistuksen vaikutukset

Opinnäytetyö

2018

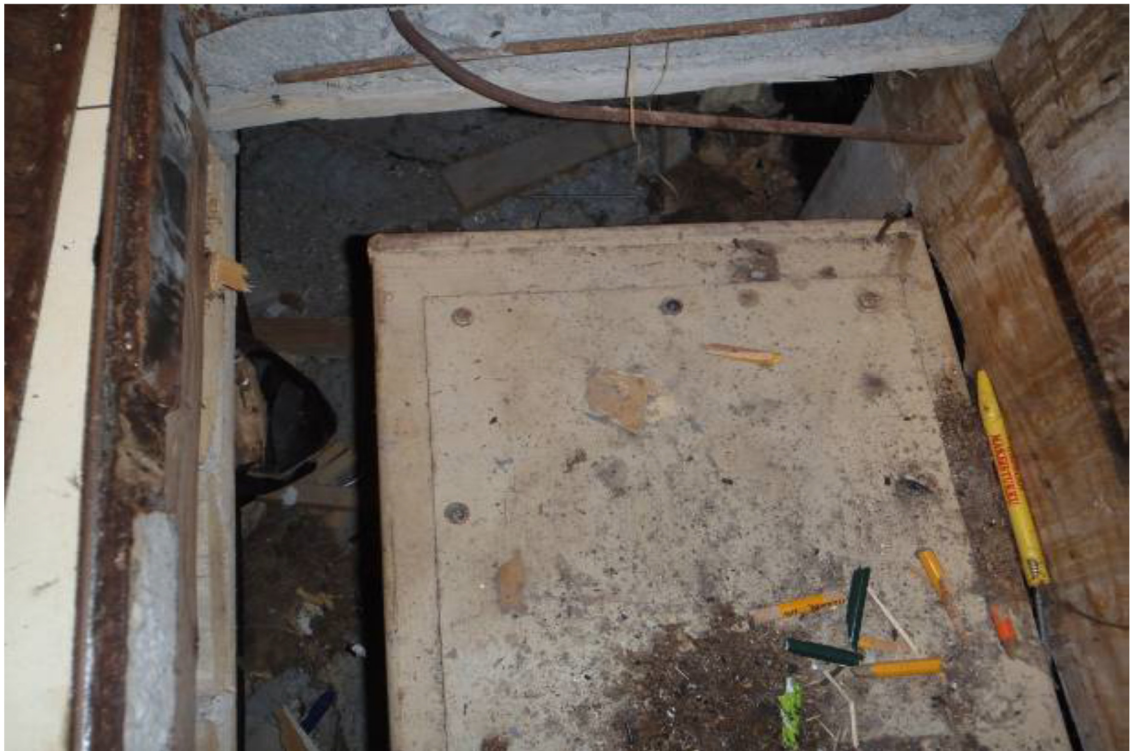
Kuva 11 Lattioiden alla kulkevissa kanaaleissa, joihin tuloilmaputket on asennettu, oli runsaasti rakennusjätettä. (Urjalan kunnan arkisto, Jommi Suonketo)

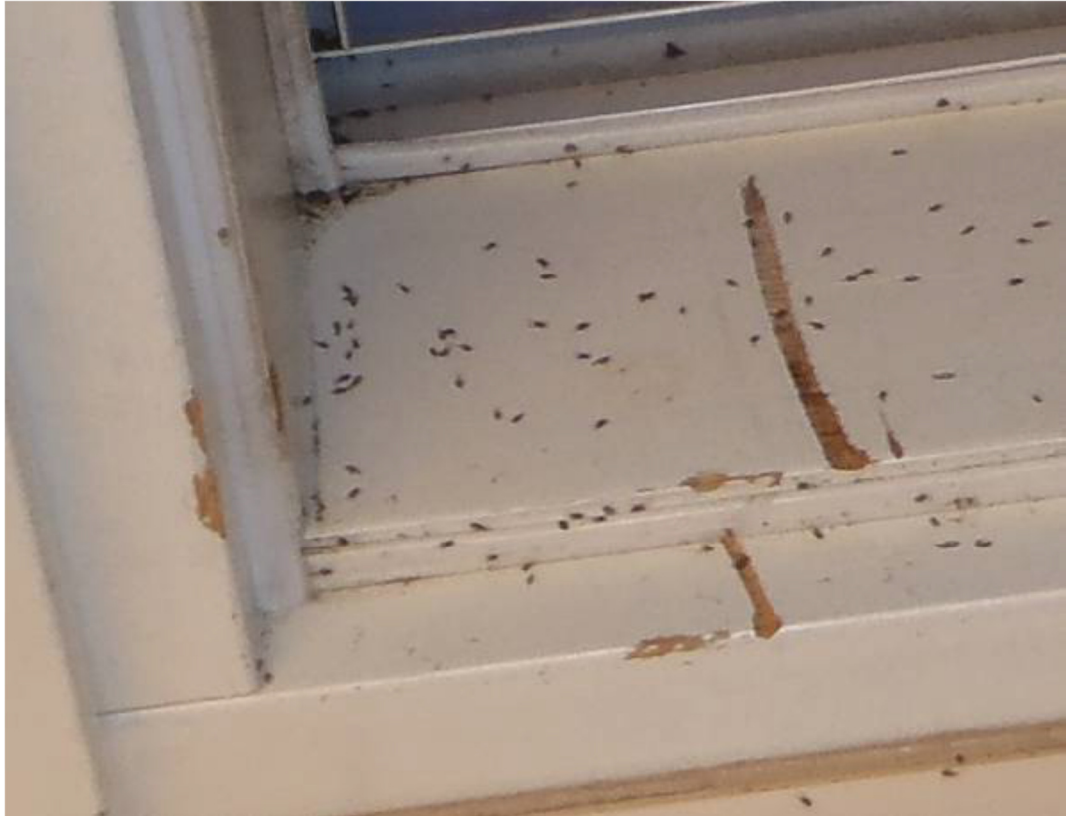
Erityisopetustilan reunimmaisen ikkunan sisään tulee vauriohavaintokyselyn mukaan poikkeuksellisesti paljon pieniä kärpäsiä. Tutkimusten yhteydessä ikkunan välissä oli runsaasti kuolleita kärpäsiä.

Kuva 13. Erityisopetustilassa oli ikkunaväliin tulleita kärpäsiä (Urkalan kunnan arkisto, Jommi Suonketo)

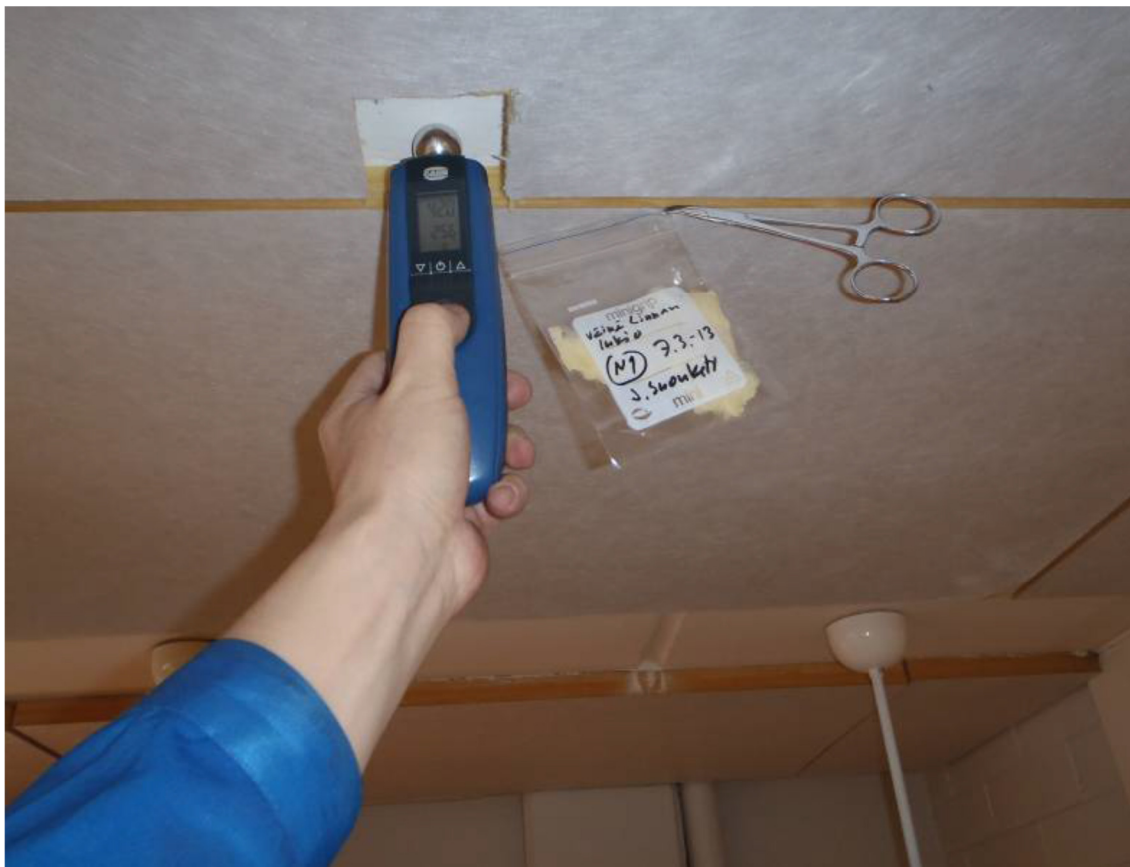
Luokkahuoneen 126 katossa näkyi edellisessä kappaleessa kuvattujen likaantumisten lisäksi useiden akustolevyjen alueella jatkuvareunainen kosteusjälki, joka on aiheutunut katon läpi aikaisemmin tulleesta vedestä. Akustolevyt ja betonikatto olivat tutkimushetkellä täysin kuivia. Jäljen keskialueelta leikattiin pala akustolevyä ja levyä otettiin materiaalinäyte N1 mikrobianalyysiä varten. Analyysiraportti on esitetty liitetaulukossa 1. Analyysin perusteella vuotokohdan akustolevyssä ei ollut mikrobikasvua.

Kuva 14. Luokkahuoneen 126 katossa olleen vuotojäljen kohdalta otettiin materiaalinäyte N1. (Urjalan kunnan arkisto, Jommi Suonketo)

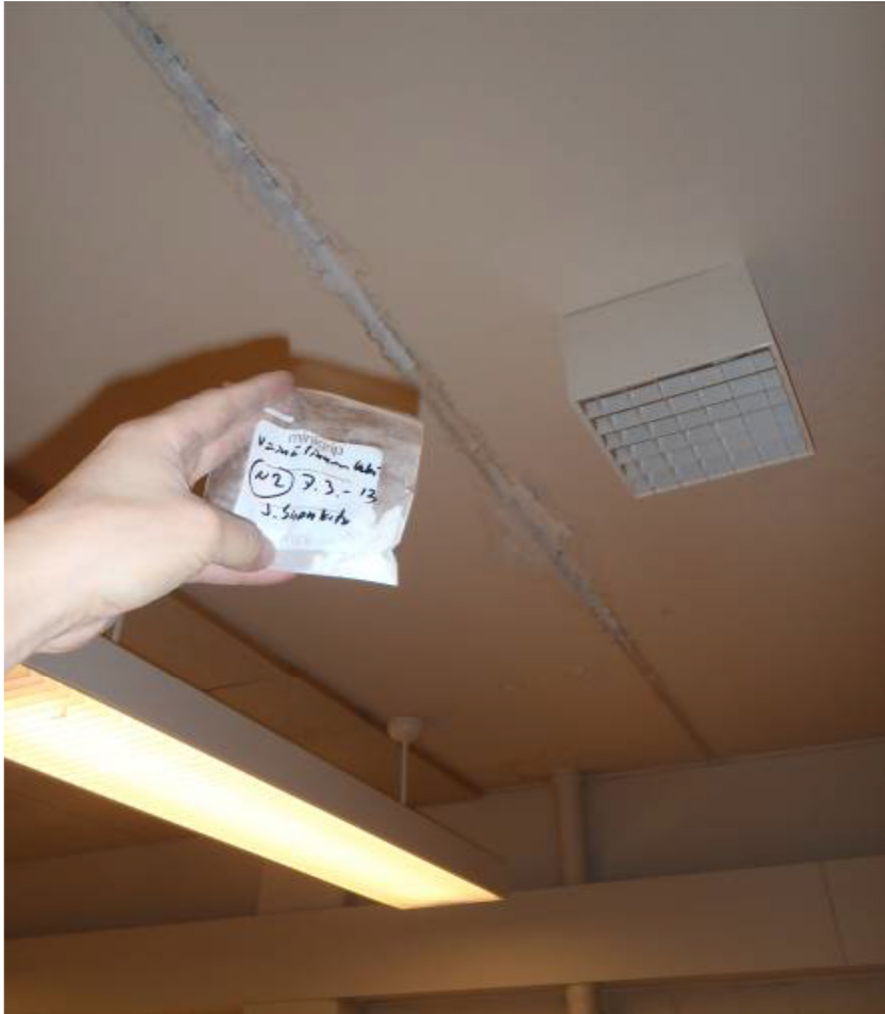
Kuva 15. Materiaalinäyte N2 otettiin luokkahuoneen 122 katon tasoitekerroksesta. (Urjalan kunnan arkisto, Jommi Suonketo)

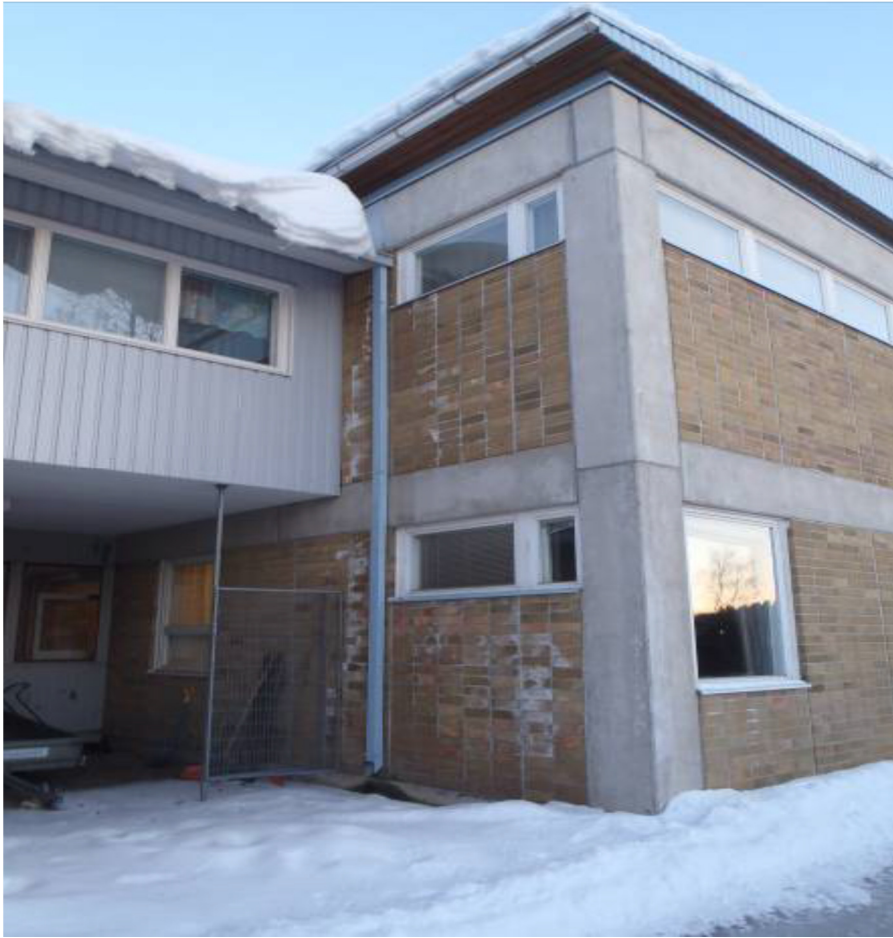
Vanhan ja uuden osan yhdyskäytävän katolta oli vuotanut vettä seinärakenteen sisään poikkeuksellisen raemyrskyn aikana n. 5 vuotta sitten. Julkisivun tiilipinnassa näkyy edelleen runsasta kalkkihärmää. Muualla laajennusosan julkisivuissa ei näkynyt vastaavia esiintymiä. Rakenteesta johtuen 2. kerroksen tasalta seinän sisään päässyt vesi on valunut perustuksiin asti. Sisäpuolinen tiilimuuraus ei liity ilmatiiviisti pilareihin, joten eriste-tilassa olevan vauriot voivat aiheuttaa sisäilmahaittaa. Eristetilan kuntoa tutkittiin ulkoseinästä otetulla materiaalinäytteellä N4. Analyysiraportti on esitetty taulukossa 1. Analyysin perusteella vuotokohdan lämmöneristeessä on kohtalaista akinomykeettikasvua sekä kohtalaisena pitoisuutena kosteusvaurioindikoivia homelajia. Tulos osoittaa viitearvot ylittävää mikrobivaurioitumista.

Kuva 16. Yhdyskäytävän katolta vuotaneen veden aiheuttamaa kalkkihärmää. (Urjalan kunnan arkisto, Jommi Suonketo)

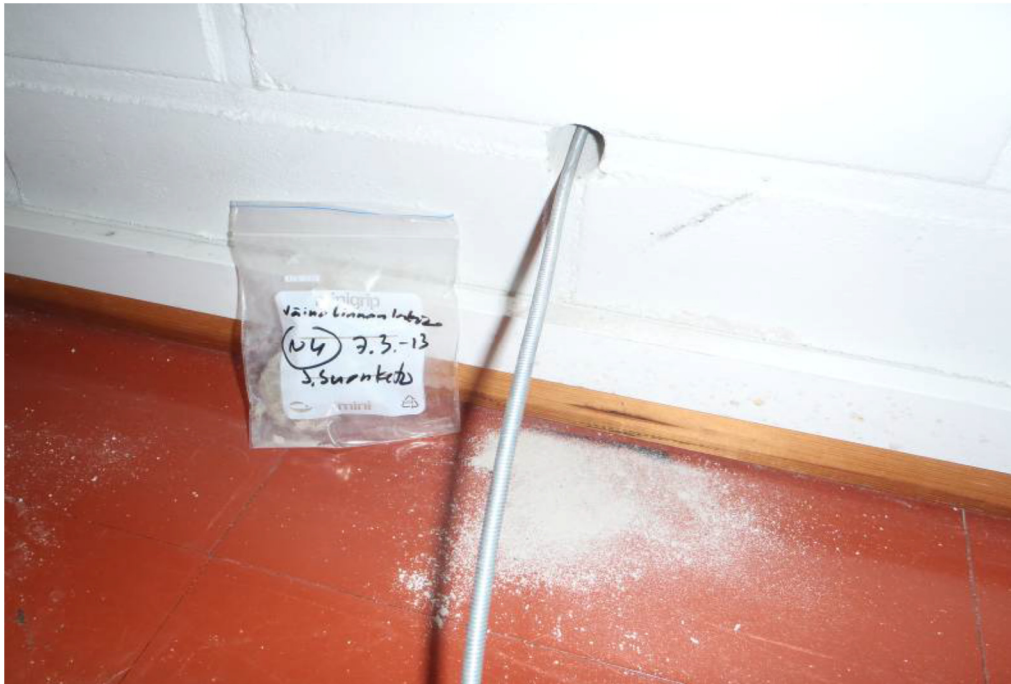
Kuva 17. Materiaalinäytteen N4 ottokohta ulkoseinästä vuotokohdan keskialueella.
(Urijalan kunnan arkisto, Jommi Suonketo)

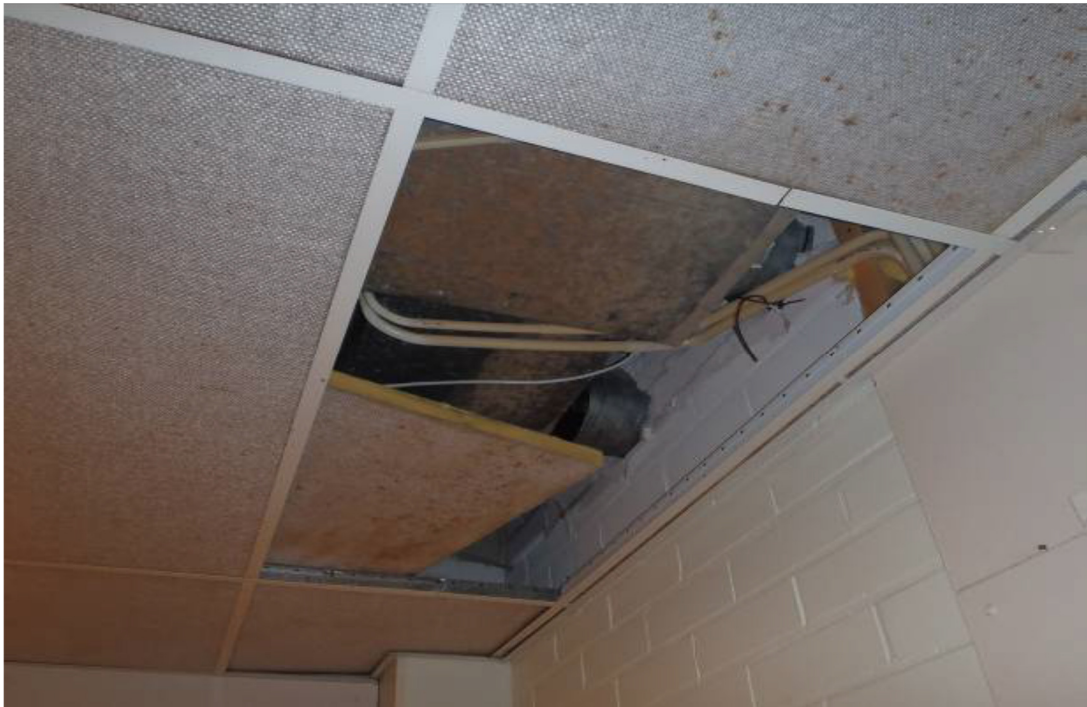
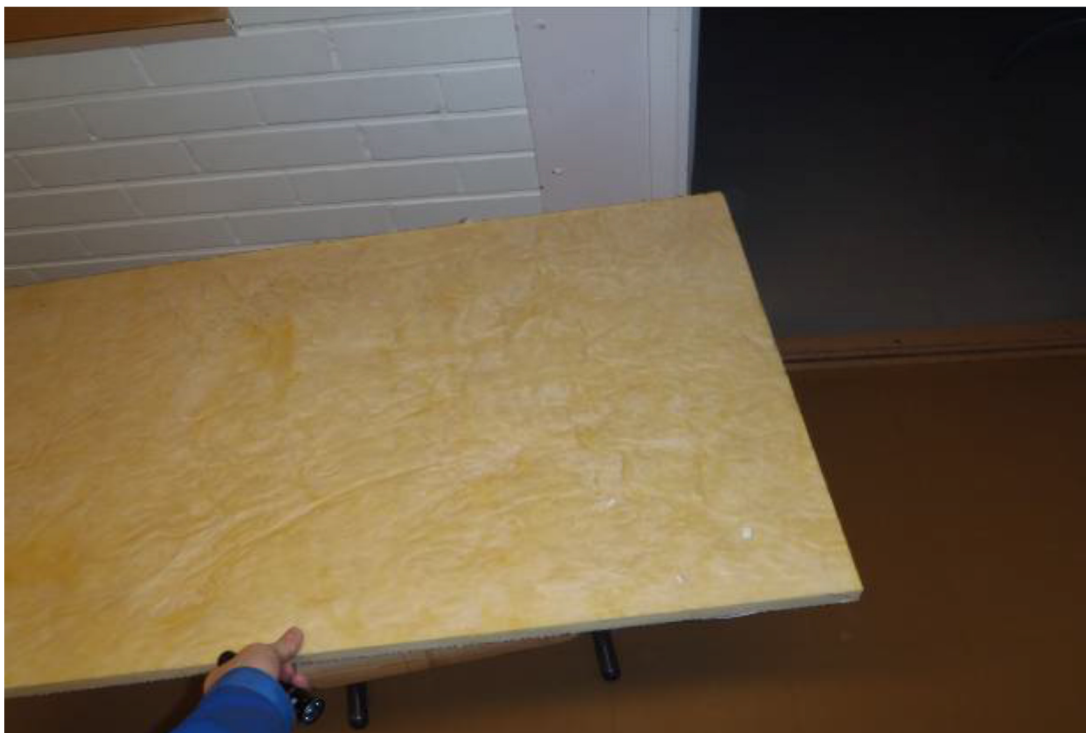
Laajennusosan 2. kerroksen käytävän alas lasketun katon pinnassa havaittiin runsaasti epänormaaleja jälkiä. Akustolevy irrotettiin, jolloin todettiin sen olevan sisäpinnaltaan täysin siisti, joten kyse on alapuolelta aiheutetusta likaantumisesta.

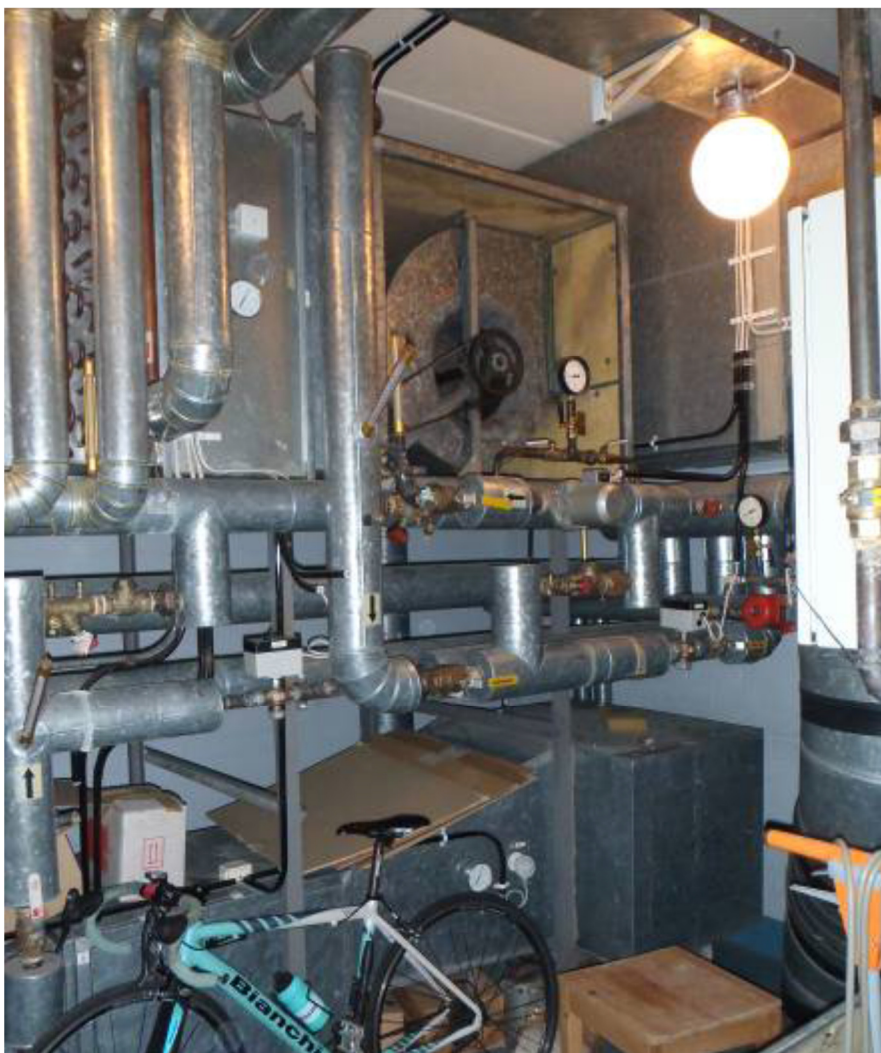
Ilmanvaihdon mittauksen perusteella laajennusosan ilmamäärät ovat nykyohjeita vähäisempiä. Osa kanavista on pyöreitä ja osa kulmikkaita. Tämä vaikeuttaa kanavien puhdistamista. Kenttätutkimusten aikana tarkasteltiin päätulokoneen puhallinkammiota, joka on suodattimien sisäpuolella. Puhallinkammiossa oli runsaasti likaisia mineraalivillapintoja ja myös muut äänenvaimentimen pinnat ovat rakennusvuoden perusteella hyvin todennäköisesti suojaamattomia mineraalivillapintoja, joten mineraalivillakuitujen leviäminen on todennäköistä.

Kuva 19. Ilmanvaihtokoneen sisällä on suojaamattomia mineraalivillapintoja.
(Urjalan kunnan arkisto, Jommi Suonketo)

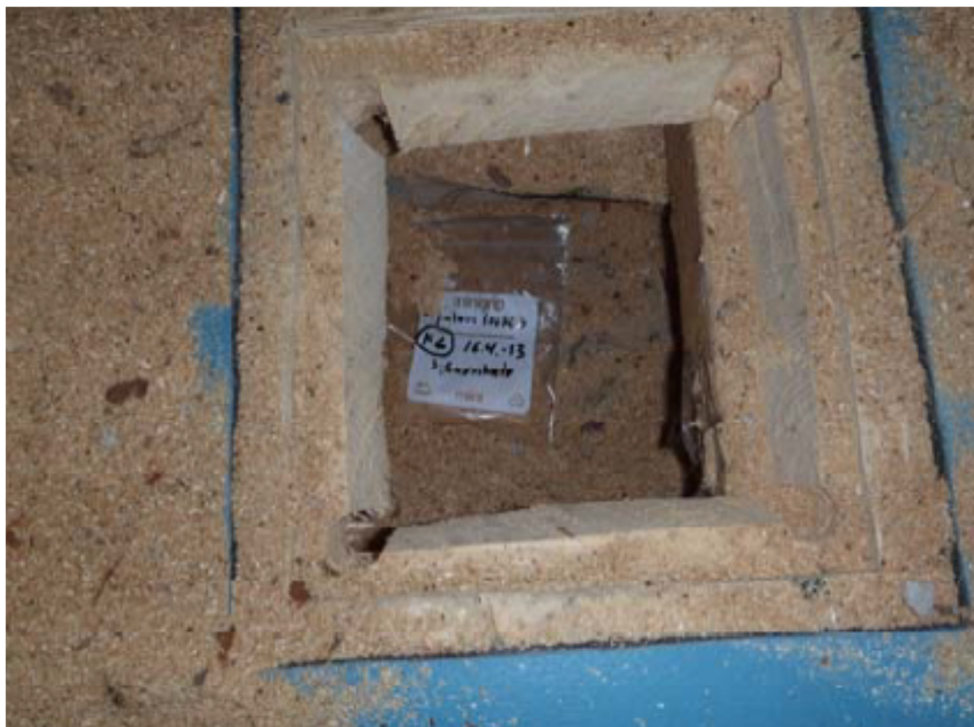
Todellisuudessa juhlasalin lattiassa oli käytetty tyypillistä maanvaraisen betonilaatan päälle tehtyä purueristettyä puukoolausrakennetta. Alkuperäisen lautalattian päälle oli vuoden 2006 remontissa liimattu vanerilevy ja sen päälle oli tehty vesihöyrytiivis joustopinnoite. Alkuperäinen rakenne on tunnettu riskirakenne ja sen mikrobivaurioitumisriski on huomattava. Puurakenteiden päälle tehty tiivis pinnoite on entisestään heikentänyt rakenteen kuivumiskykyä ja siten lisännyt vaurioitumisriskiä. Tutkimusavaus 1 tehtiin käytännön syistä juhlasalin reunaan, jossa se ei aiheuttanut suurta esteettistä haittaa. Avauskohdassa puukorotuksen ja purueristeen paksuus oli noin 120 mm. Pohjabetonilaatan pinnassa oli paksu bitumi/pikieristys. Materiaalinäyte N6 otettiin bitumieristyksen pinnassa olevasta purusta. Analyysiraportti on esitetty liitetaulukossa 2. Analyysin perusteella purutäytteessä on erittäin runsasta homesienikasvua. Lajisto oli pääosin kosteusvaurioindikoivaa. Tulos osoittaa selkeästi viitearvot ylittävää mikrobivaurioitumista.

Kuva 21. Tutkimusavaus 1 ja näytteen N6 ottokohta (Urjalan kunnan arkisto, Jommi Suonketo)

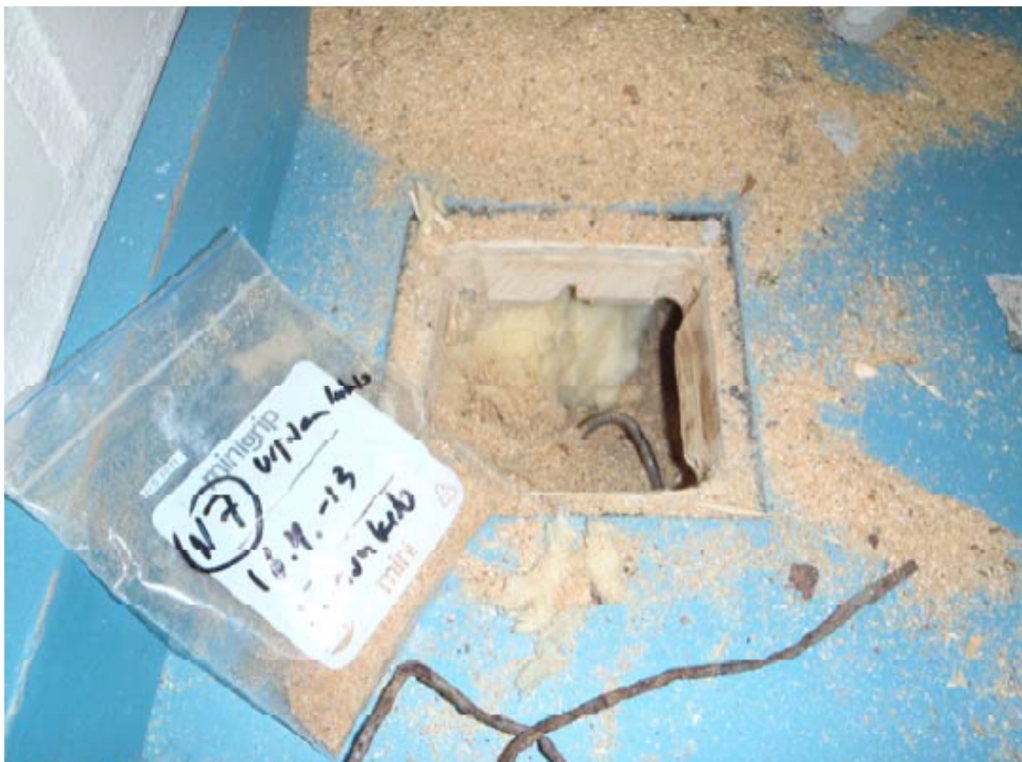
Tutkimusavaus 2 tehtiin juhlasalin ulkonurkkaan lähelle sisäänkäyntiä. Reunassa on alun perin sijainnut patterilämmityksen ja tuloilmapuhalluksen sisältävä kotelo. Avauskohdassa puulattian alapuolella oli purueristeen lisäksi lasivillaa eli rakenne on avattu vuoden 1982 peruskorjauksen yhteydessä. Materiaalinäyte N7 otettiin purukerroksen pohjalta. Analyysiraportti on esitetty taulukossa 2. Analyysin perusteella purutäytteessä on erittäin runsasta homesienikasvua. Lajistossa oli pieninä pitoisuuksina kosteusvaurioindikoivia ja mahdollisina toksiinien tuottajina tunnettuja lajeja. Tulos osoittaa viitearvot ylittävää mikrobivaurioitumista.

Kuva 22. Tutkimusavaus 2 ja näytteen N7 ottokohta. (Urjalan kunnan arkisto, Jommi Suonketo)

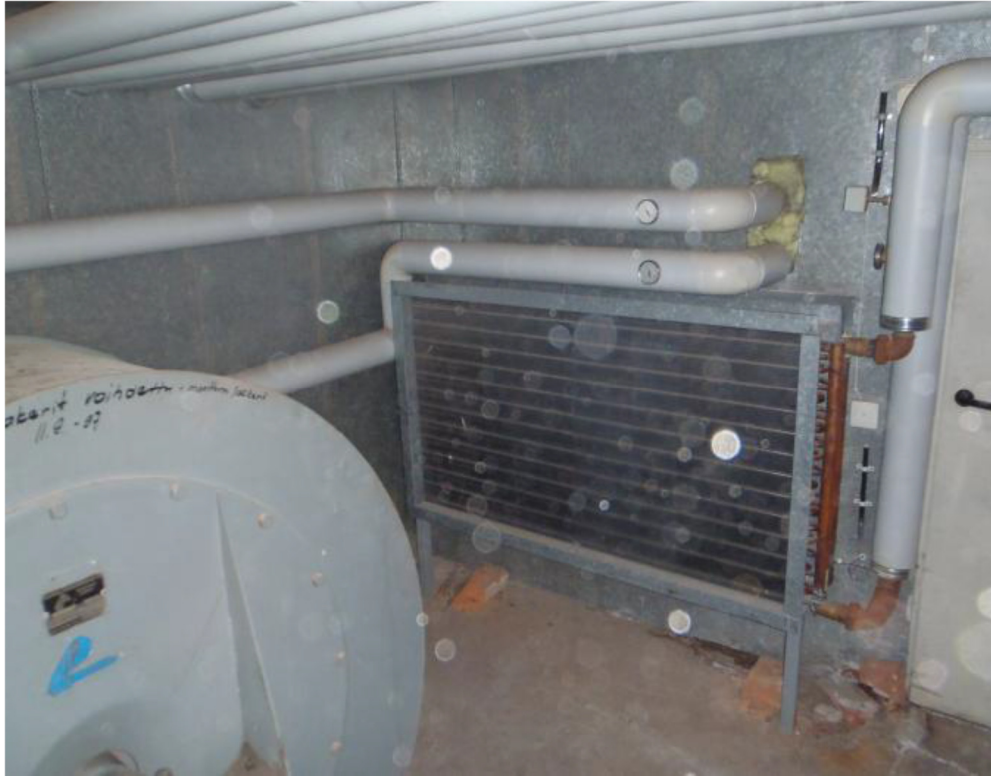
lussa. Kammion sisällä leijailee koneen toimiessa paljon erilaista pölyä, joka osittain näkyy kuvassa numero 25. Tilassa todettiin olevan vuotojen aiheuttamia saostumia putki-liitoksissa ja muita vanhoja kosteusjälkiä.

Kuva 25. Vanhan puolen tuloilmakammio (Urjalan kunnan arkisto, Jommi Suonketo)
